主体结构工程常见 质量通病及防治

主体结构常见质量通病及防治

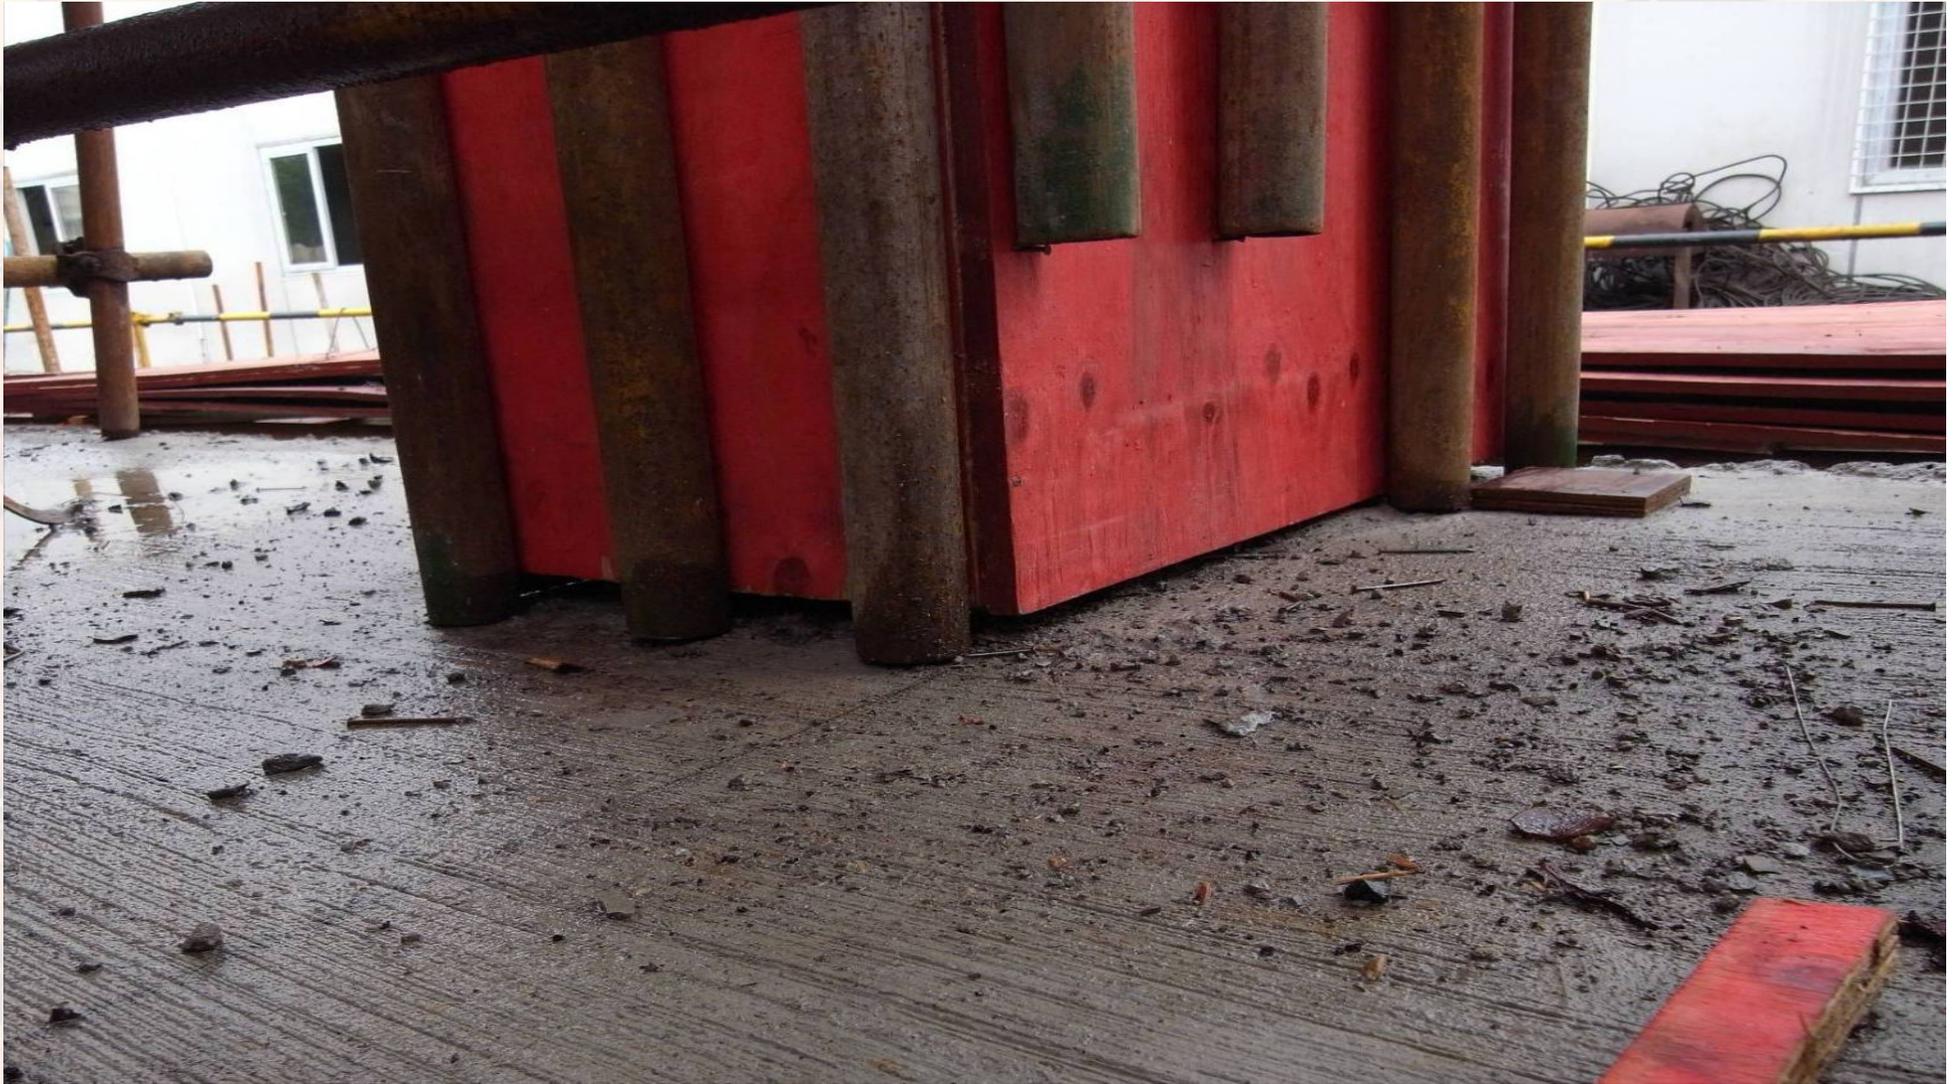
现场问题：框架柱脚模板安装施工存在漏浆隐患。
