# 前 言

为了能够有效预防施工过程中机电安装质量通病的出现，有针对性地进行提前控制，保证治理措施切实可行，从而提高机电安装工程的施工质量和管理效益，依据国家现行质量验收规范、企业施工工艺标准，对机电安装工程中建筑给水排水及采暖工程、建筑电气工程、通风与空调工程在施工过程中各种常见质量通病的产生进行全面剖析，将每一质量通病从质量问题、原因分析、纠正措施及预防措施等四方面进行详细、系统的阐述，形成《大连公司机电安装工程质量通病案例及防治手册》，主要用于项目机电安装工程施工过程管控的参考与指导。

# 第一章 建筑给水排水及采暖工程

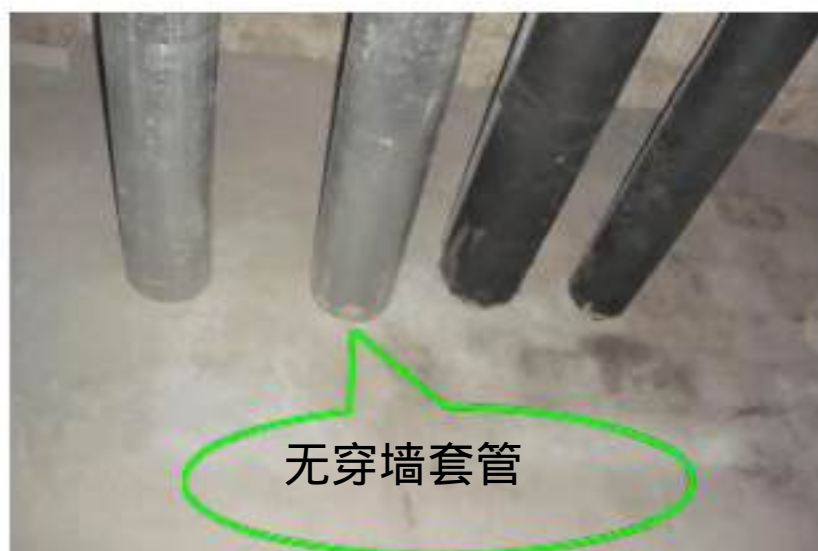
### 1.1.1 穿越楼板或墙的管道安装工程

穿墙管道未按规定要求设置穿墙套管。

(1) 缺乏对相关规范的了解，施工前的各项工作准备中，根本没有考虑到管道穿越楼板或墙体套管设置问题。

(2) 土建与安装配合不到位，墙体施工时预留套管出现移位、遗漏情况。

(1) 认真检查管道穿越楼板或墙体是否漏设套管。

(2) 在土建洞口修补前将套管补装完成。

(1) 严格按《建筑给水排水及采暖工程施工质量验收规范》GB50242-2002第 3.3.13 条的要求，管道穿越楼板或墙体应设金属或塑料套管。

(2) 在土建墙体施工前，安装单位及时提供墙体留洞图。

(3) 在管道安装前向班组交底，套管设置与立管、横管安装同时进行。

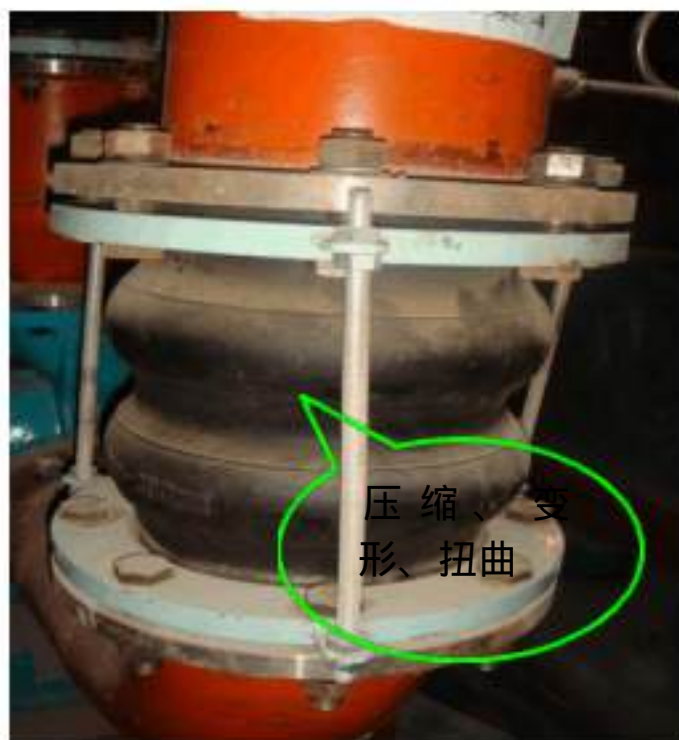
### 1.1.2 柔性接头安装工程

柔性接头安装完成后，单边拉伸、压缩或扭曲现象严重。

(1) 柔性接头两侧管道安装时，垂直和纵横方向中心点未在同一条中心线上，造成柔性接头错位强行接头。

(2) 连接柔性接头的两边法兰未处在平行状态或法兰螺栓孔不同心，造成柔性接头扭曲。

(3) 两边法兰间距与柔性接头尺寸规格不一致，造成柔性接头受压缩或是拉伸。

【纠正措施】 拆除柔性接头，通过观察、测量，确定其拉伸、压缩或扭曲的原因，对支架、管道或法兰做适当调整，使其形成管道中心线统一、法兰平行、位置正确，然后进行柔性接头的安装。

(1) 柔性接头的允许偏差应符合《建筑给水排水及采暖工程施工质量验收规范》GB50242-2002第 4.2.8 条标准要求。

(2) 柔性接头安装前，先制作一段与柔性接头同尺寸短管（两边带法兰，法兰孔中心线重合），代替柔性接头进行预先安装，待管道安装调整完成后，安装柔性接头。

(3) 管道安装过程中应进行拉线、定位，管线的纵横方向弯曲和垂直度满足规范要求。

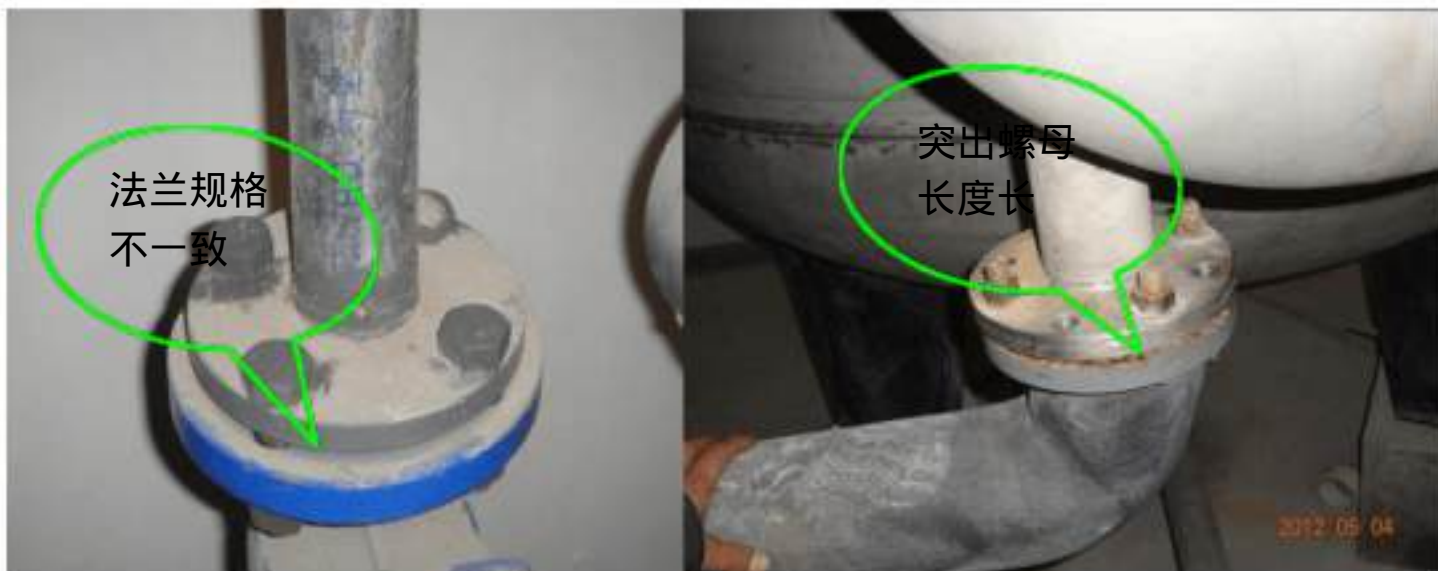
### 1.1.3 法兰安装工程

(1) 管道法兰与设备法兰规格、型号等参数不配套。

(2) 法兰螺栓外露丝扣突出螺母长度大于  $1/2$  螺杆直径。

(1) 施工技术交底不到位，施工班组对法兰需匹配的要求不清楚，施工比较随意。

(2) 法兰采购需求不明确（压力等级、孔距、孔数等参数），造成采购法兰与设备法兰不匹配。

(3) 螺栓螺杆过长，与法兰不配套。

(1) 拆除管道一侧法兰，重新更换与设备法兰规格、型号一致的法兰片。

(2) 对管线的法兰连接螺栓进行检查，凡存在过短、过长、穿越方向不一、直径规格偏小，调整更换。

(1) 对设备法兰的参数进行交底，明确采购要求。

(2) 材料进场验收加强管理，确保采购法兰与设备法兰规格、型号一致。

(3) 螺栓突出螺母长度应符合《建筑给水排水及采暖工程施工质量验收规范》GB50242-2002中第 3.3.15-4 要求，连接法兰的螺栓，突出螺母长度不应大于螺杆直径  $1/2$ ，宜为 2~3 扣。

(4) 坚持“样板引路”制度，施工样板确认后，方可大面积施工。

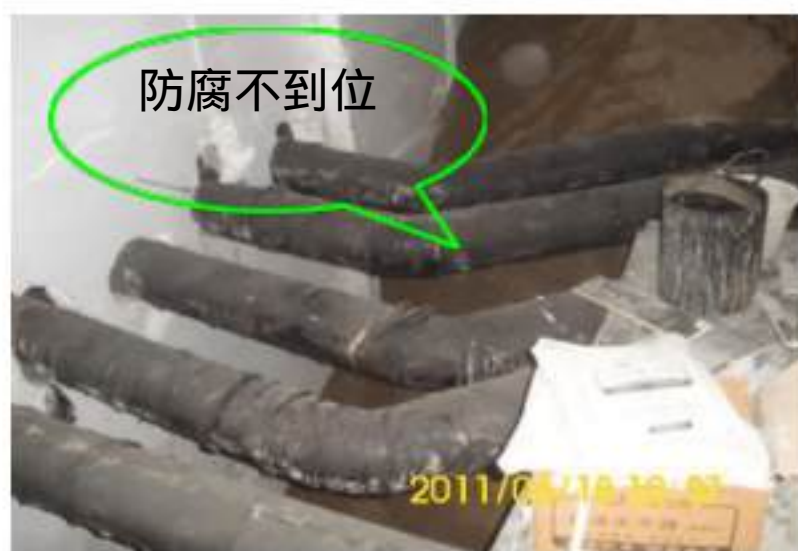
#### 1.1.4 埋地钢管安装工程

埋地钢管表面防腐处理不到位。

(1) 忽视规范，节省人工和材料。

(2) 施工图未详细说明，对规范要求不了解。

按规范和图纸要求进行防腐整改。

(1) 严格按《建筑给水排水及采暖工程施工质量验收规范》GB50242-2002第9.2.6条和设计要求，进行管道防腐层的施工。

(2) 加强现场施工的质量监管力度，检查防腐层铺设层数。

(3) 按要求采用细沙、石粉、粉煤灰进行回填，回填厚度达到规范、设计要求。

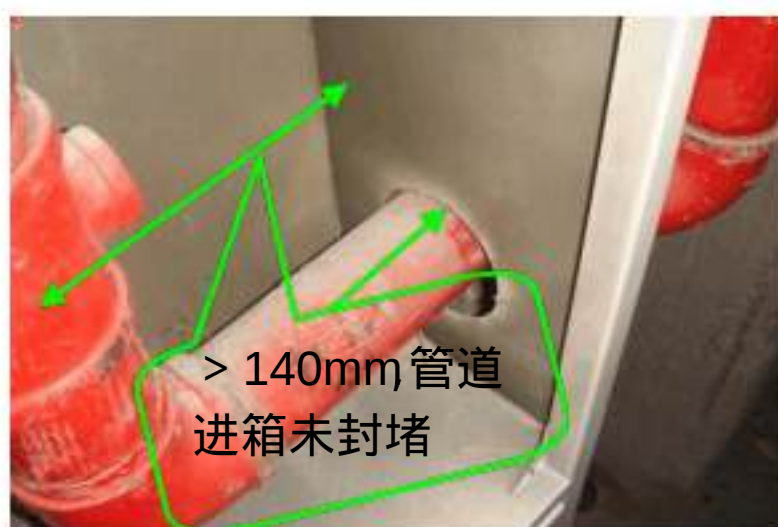
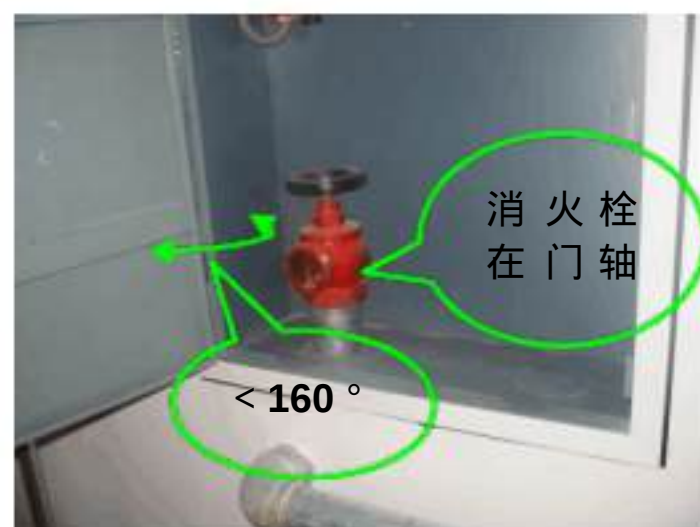
## 1.1.5 消火栓箱安装工程

(1) 消火栓栓口中心距箱侧面大于 140mm

(2) 消火栓管道进箱处未进行防火封堵。

(3) 消火栓管道在门轴侧。

(1) 对规范要求不明确，消火栓管道横管下料尺寸不准确。

(2) 管道安装时没有明确施工图纸的要求或是消防箱门安装时，管道安装随意，出现了消火栓设在门轴一侧。

(3) 安装在楼梯间、电梯间的消火栓门开启只能达到 90° 或妨碍逃

生通道的通行，一旦消火栓箱门开启时，将给逃生或消防带输送带来不便。

（4）在消防箱订货时疏忽大意，未考虑门扇的开启方向。

（1）拆除尺寸不符合规范要求的管段，重新下料安装，并在管道进箱处做防火封堵。

（2）在满足功能前提下，调整门的开启方向，使消火栓和门轴不在同侧。

（3）根据《消火栓箱》 GB14561-2003中第 5.13.3 的要求，调整消火栓箱安装的位置，保证“箱门的开启角度不得小于  $160^{\circ}$ ”。

（1）熟悉规范，做好施工技术交底，明确规范中箱式消火栓的安装要求及管道进箱处的封堵措施。

（2）按照《建筑给水排水及采暖工程施工质量验收规范》 GB50242-2002第 4.3.3 条规定，消火栓箱安装时保证“开门见栓”。

（3）当消火栓箱门开启仅  $90^{\circ}$ ，应与设计沟通，适当调整消火栓箱安装部位，保证箱门开启度符合《消火栓箱》 GB14561-2003 中第 5.13.3 的要求。

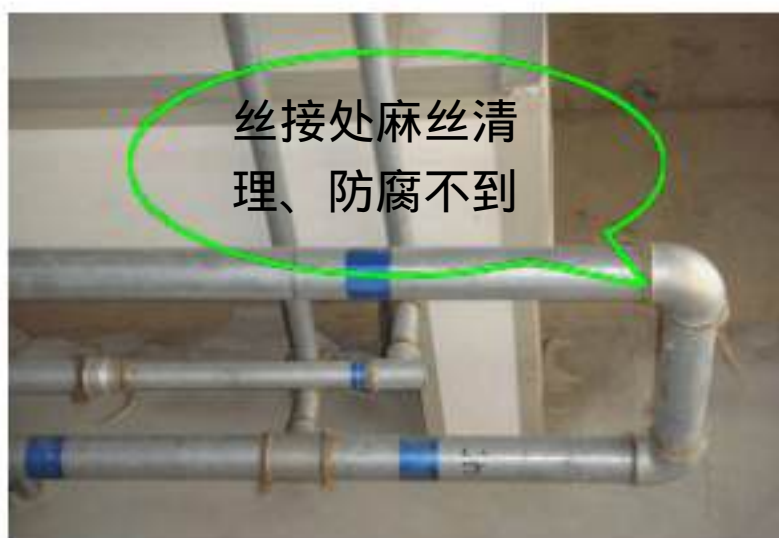
### 1.1.6 管道丝接工程

管道丝接处清理、防腐不到位。

- (1) 现场监管不到位，对工序要求不严格。
- (2) 认为麻丝清不清理不影响系统的使用，还能省工省事。

使用钢锯将管道丝接处的麻丝清理干净，同时除锈后做好防腐处理。

- (1) 严格按《建筑给排水及采暖工程施工质量验收规范》 GB50242-2002 中第 3.3.15-6 要求，螺纹连接的管道安装后的管道螺纹根部应有 2~3 扣的外露螺纹，多余的麻丝清理干净并做防腐处理。
- (2) 加强现场监管力度，按照规范要求验收。

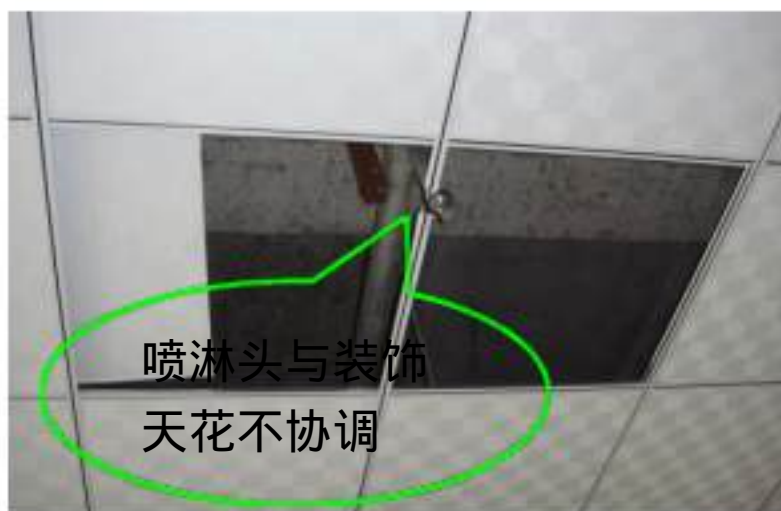
## 1.1.7 喷淋头安装工程

喷淋末端在装饰面排布不协调，影响观感质量。

- (1) 未进行末端天花综合排布。
- (2) 喷淋施工单位未考虑综合排布已将喷淋支管及末端喷头安装完

(3) 施工过程中装修方案有调整。

(1) 拆除与装饰装修末端排布不一致的喷淋支管及末端，按装饰装修末端排布图重新将末端喷头引至指定位置。

(2) 喷淋下引支管建议采用承压强度满足设计要求的金属软管引至装修排版位置。

(3) 调整局部装饰装修方案，使末端喷头位置实用、美观。

(1) 要提前进行末端点位综合排布，使其满足使用功能、装修后的观感效果。

(2) 施工过程中，统一放线定位，确保末端位置准确。

(3) 注重工序穿插工作，先施工干管及部分支管，下引末端与装饰配合施工。

(4) 装修交叉部分暂不施工，待现场统一放线定位后，进行末端安装施工。

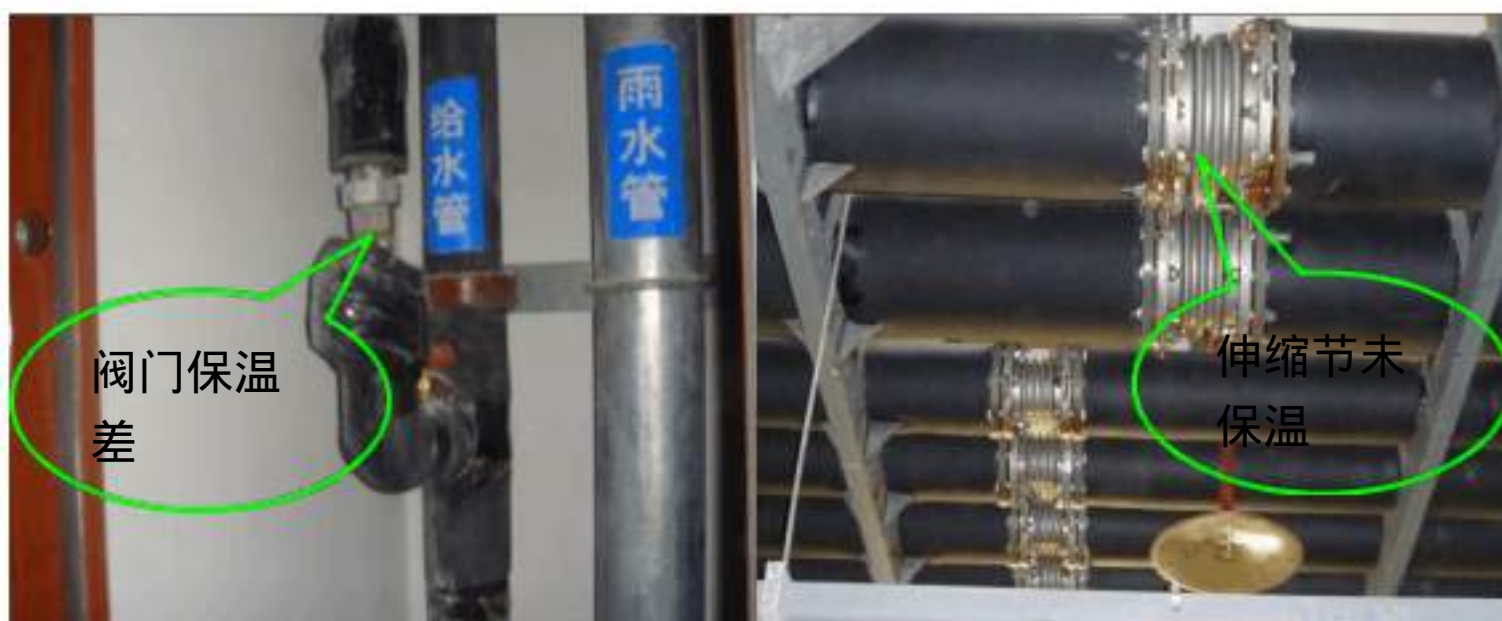
### 1.1.8 管道、阀门保温工程

- (1) 阀门保温不平整、不规则，影响观感质量。
- (2) 管道伸缩节处没有做保温。

- (1) 对管道工程保温做法不明确。
- (2) 施工人员操作技术不专业，下料不准确，操作不规范。

明确做法、落实专业施工人员，对现场保温问题进行修复施工。

- (1) 严格按《建筑给水排水及采暖工程施工质量验收规范》GB50242-2002第 4.4.8 条和第 6.2.7 条要求，管道的保温层厚度和平整度应达到设计要求和规范要求。
- (2) 保温工作开展前，施工员应对操作人员进行施工交底，明确做法、观感质量要求等。
- (3) 加强现场过程管控，必须坚持“样板先行”制度。
